## FICHE DESCRIPTIVE – Sentier 87 à Marbais

Réalisée par des bénévoles

Date visite : 10 mai 2019

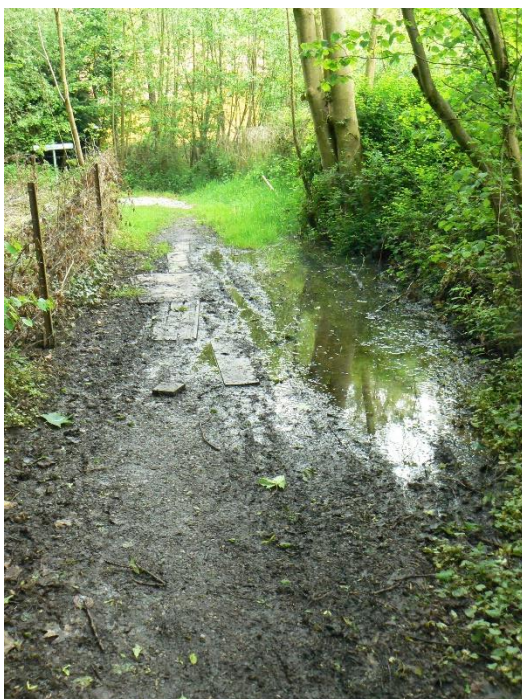
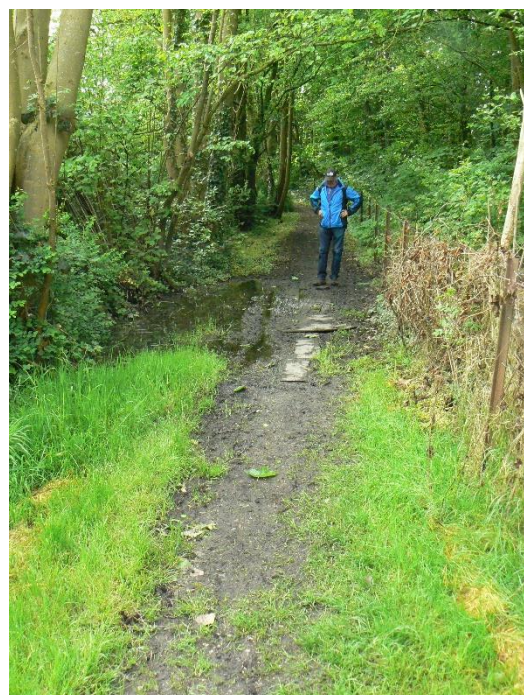
Facilité générale d'utilisation : Oui     Non  - Pourquoi ? : une zone (côté rue de la Jouerie) est en permanence inondée (problème d'écoulement – voir photos). Seul un marcheur bien équipé peut raisonnablement passé. L'état du reste du sentier n'est pas "top"

COMMENTAIRES (problèmes majeurs, premières pistes de mesures à prendre,...) : au minimum, zone inondée à assainir
