FICHE DESCRIPTIVE – Trottoirs à Bousval (tronçon 1)

Réalisée par des bénévoles

Tronçon 1 :

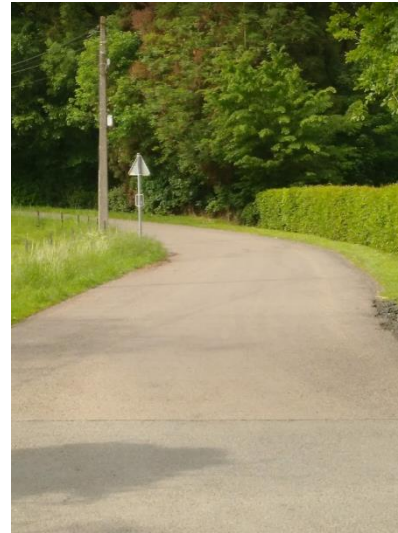
Photo 1

Rue du Try au Chêne, descente sous la Baillerie
Accotement herbeux, peu praticable

Tronçon 1A : descente de la Baillerie. Voie large à trafic régulier, accotement herbeux peu entretenu. Peu sécurisant tant pour les piétons que pour les vélos. *Photo 1*

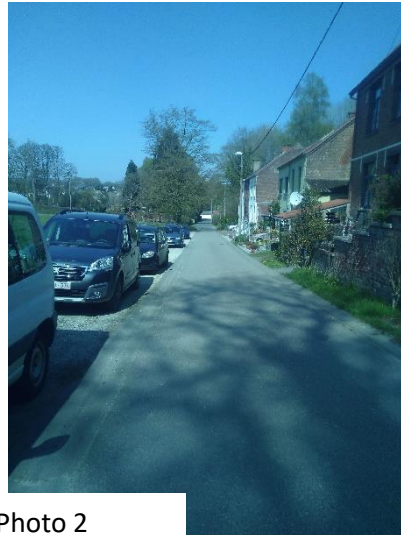
Photo 2

Rue du Grand Arbre
Accotement à usage de parking, ou pas d'accotement

Tronçon 1B : Rue du grand Arbre : Voierie étroite et peu passante sur la partie haute, sans trottoir, accotement utilisé par du parking, 6 maisons concernées. *Photo 2*

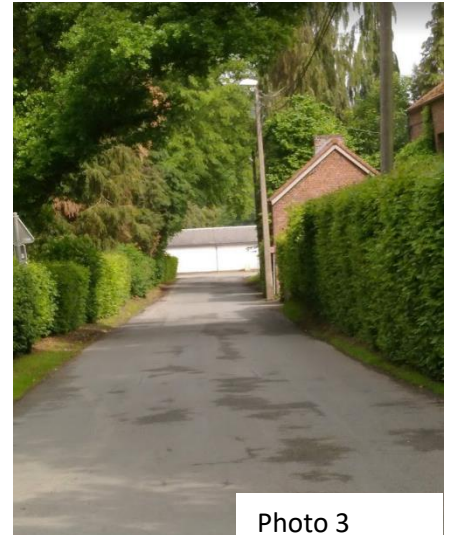
Photo 3

Partie basse : Voie large à trafic régulier, accotement herbeux peu entretenu. Traversée non sécurisée pour rejoindre l'accotement devant le château. *Photo 3*

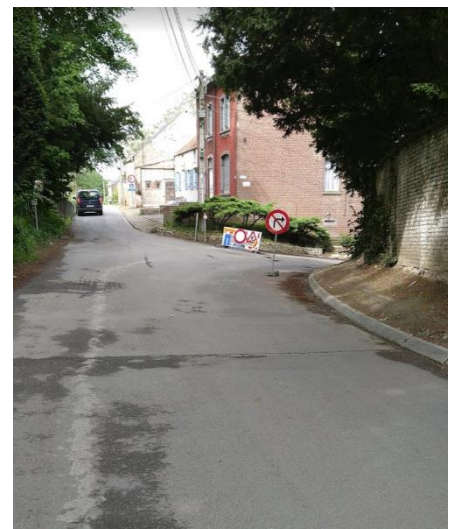
Photo 4

Rue du Château, du portail à l'angle de la Rue du Grand Arbre
Traversée non sécurisée au bas de la Rue du Grand Arbre.
Carrefour très dangereux pour cyclistes et piétons, aucune visibilité, accotement trop étroit à l'angle du mur du Château en direction de la Rue du Grand Arbre

Tronçon 1C : Rue du Château : devant le Château de Bousval. Accotement en terre, en pente, peu praticable et boueux par temps de pluie. *Photo 4*
