FICHE DESCRIPTIVE – Trottoirs à Bousval (tronçon 9)

Réalisée par des bénévoles

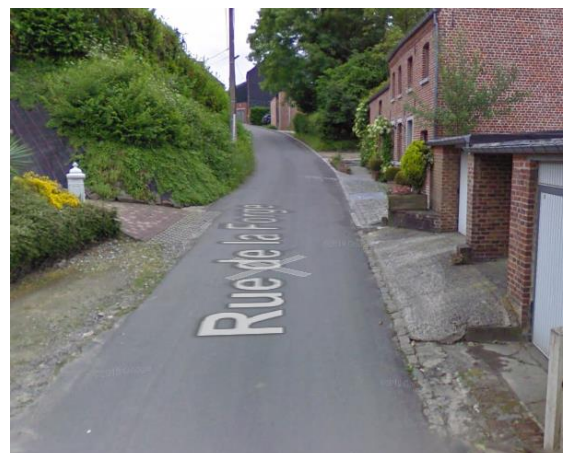
9B : haut de la Rue de la Forge : alternance de petits trottoirs ou d'accotement et de zones sans accotement. Rue calme mais trafic intensifié en heures de pointe.

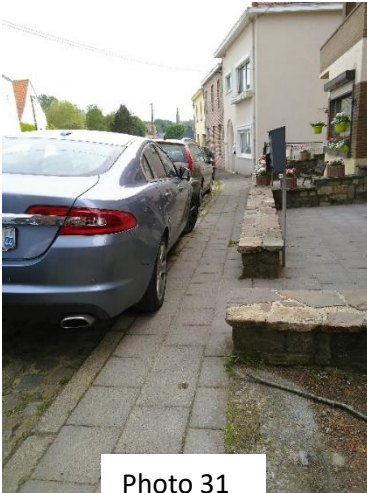
Photo 31

Trottoirs étroits et parfois encombrés, mais éclairés et praticables pour des piétons, pas pour des cyclistes

Tronçon 9C : avenue des Combattants, de la Rue de la Forge au feux, en passant par l'école Ste Marie. Trottoirs de largeur variable (moins d'1m par endroit), parfois encombré par les voitures. Non accessible aux cyclistes, qui doivent descendre la Rue de la Forge pour rejoindre le Ravel – trajet nettement plus long pour atteindre l'école Ste Marie. (*photos 31 , 32 et 33*)

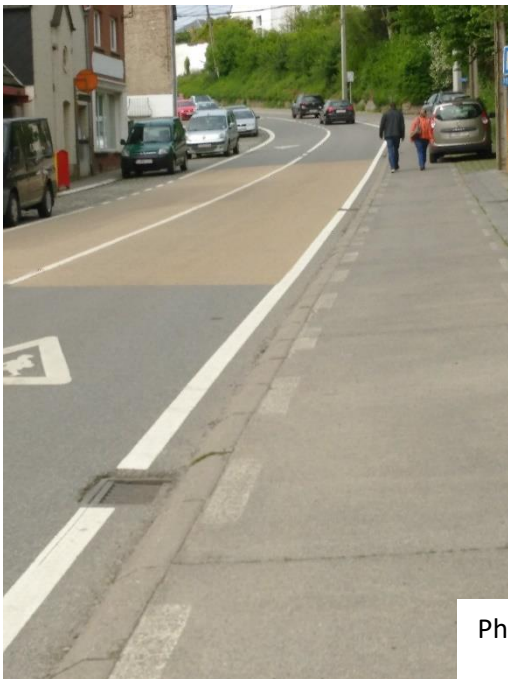
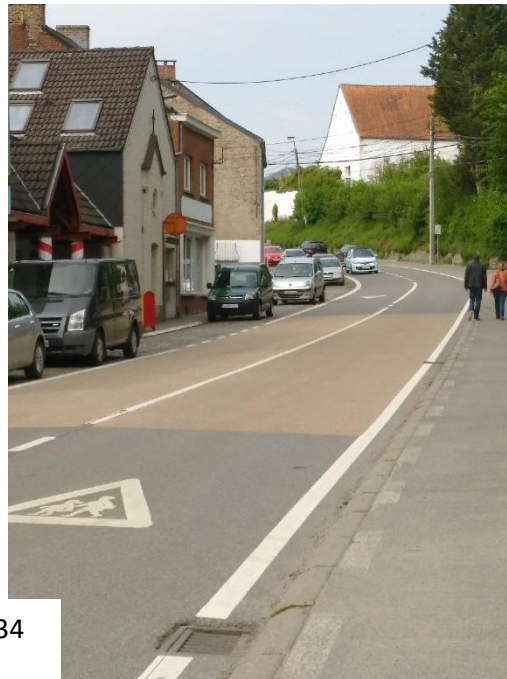
Photo 34

En heure de pointe le stationnement encombre entièrement le trottoir face à l'école St Marie, rendant celui-ci dangereux pour les piétons descendant du côté gauche de la chaussée (Avenue des Combattants + Rue de la Croix + Rue Haute par le sentier n°83) et la piste cyclable inopérante.

Gros problème d'encombrement, et donc de sécurité, aux heures de pointe sur le trottoir face à l'école Ste Marie. Un passage piétons sécurisé à hauteur du sentier n°83 permettrait aux piétons en provenance de l'Avenue des Combattants, de la Rue de la Croix et de la Rue Haute, de rejoindre le trottoir nettement mieux protégé côté droit de la chaussée. (photo 34)

Un passage piétons bien indiqué à hauteur de la jonction du sentier n°83 avec l'Avenue des Combattants permettrait une traversée sécurisée avant la zone encombrée.

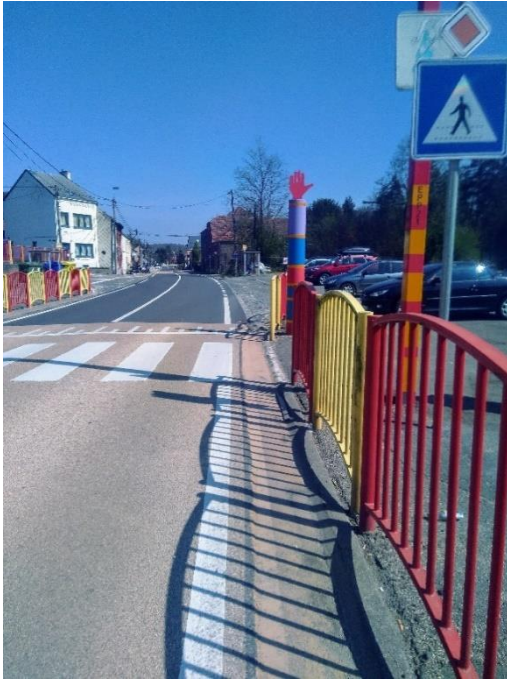
Photo 35

Le nouveaux trottoirs rendent l'accès à l'école et à la Salle Gossiaux très sécurisante. Le passage piétons devant l'école est bien signalé et protégé (par un agent communal ?) en heures de pointe.

Traversée très sécurisée de l'Avenue des Combattants à hauteur de l'école Ste Marie. (photo 35)

L'ouverture du passage privé à hauteur des nouveaux blocs d'habitation permettrait l'accès au Ravel pour les cyclistes.
